**ХАРКІВСЬКИЙ НАЦІОНАЛЬНИЙ УНІВЕРСИТЕТ
МІСЬКОГО ГОСПОДАРСТВА імені О. М. БЕКЕТОВА**

МЕТОДИЧНІ РЕКОМЕНДАЦІЇ

«ЕКСПЕРТИЗА ТЕХНІЧНОГО СТАНУ ТРАНСПОРТНОГО ЗАСОБУ»

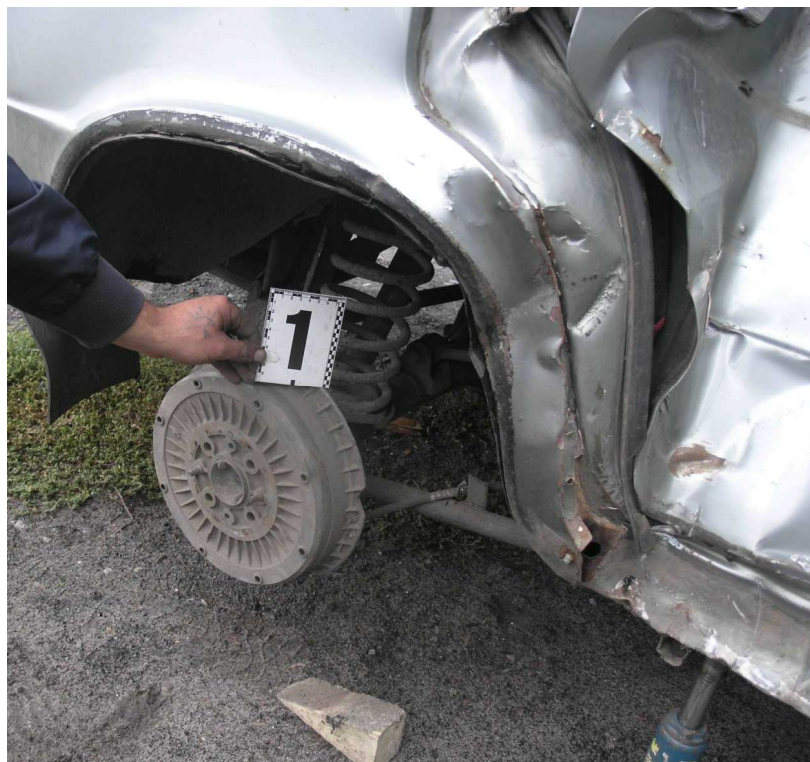
Рисунок 3.16 – Загальний вид збоку барабану гальмівного механізму правого заднього колеса

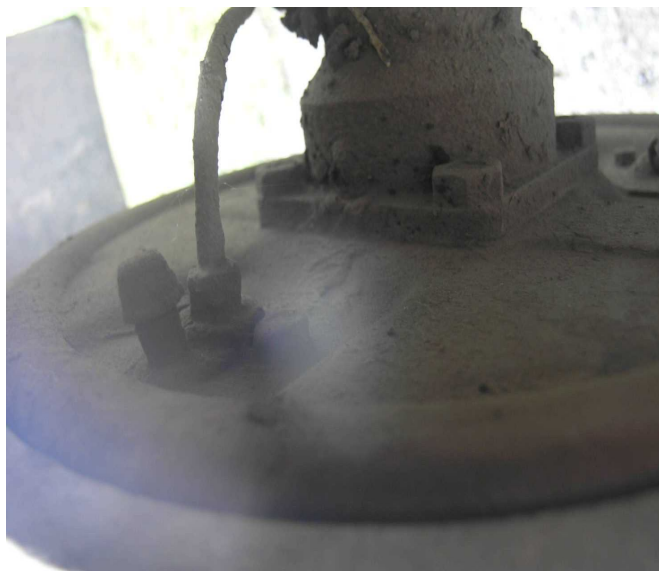
Рисунок 3.17 – Детальний вид зверху відсутності підтікань гальмівної рідини в місці кріплення штуцера гальмівного механізму правого заднього колеса

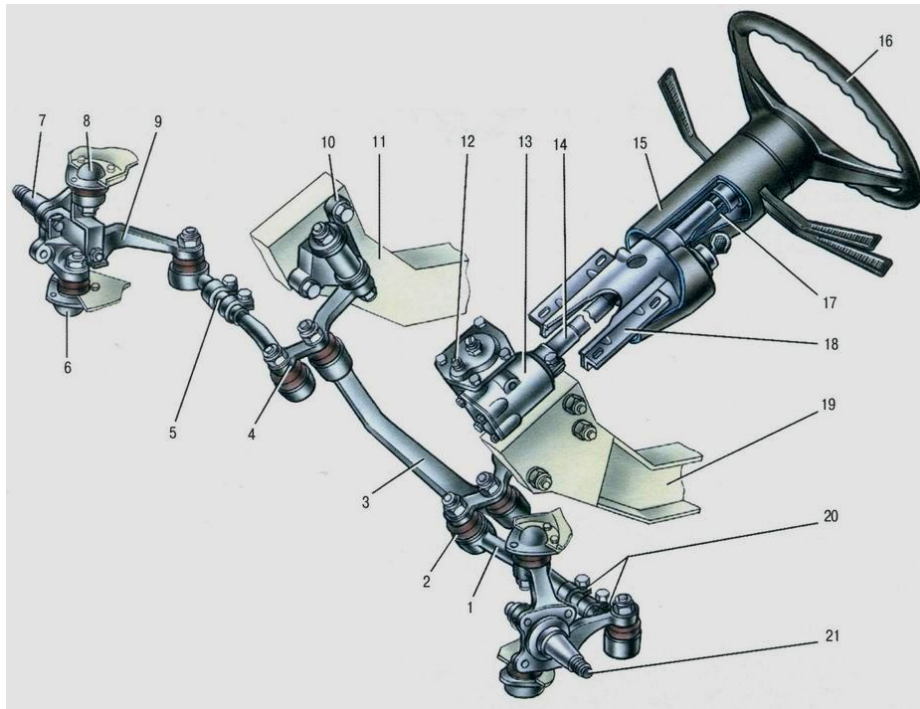
1 – бічна тяга;	12 – пробка маслоналивного отвору;
2 – сошка;	13 – картер рульового механізму;
3 – середня тяга;	14 – вал рульового управління;
4 – маятниковий важіль;	15 – облицювальний кожух валу рульового управління;
5 – регулювальна муфта;	16 – рульове колесо;
6 – нижній кульовий шарнір передньої підвіски;	17 – труба верхньої опори валу рульового управління;
7 – правий поворотний кулак;	18 – кронштейн валу рульового управління;
8 – верхній кульовий шарнір передньої підвіски;	19 – лівий лонжерон кузова;
9 – правий важіль поворотного кулака;	20 – стяжні хомути регулювальної муфти;
10 – кронштейн маятникового важеля;	21 – лівий поворотний кулак
11 – правий лонжерон кузова;

Рульове управління на автомобілі ВАЗ-2106 складається з рульового механізму і рульового приводу. Рульовий механізм включає черв'ячний редуктор, розташований в картері 13 (див. схему рульового управління автомобіля ВАЗ-2106), рульове колесо 16, рульовий вал 14 і деталі кріплення.

Рульовий привід включає три тяги - середню 3 (див. схему рульового керування автомобіля ВАЗ-2106) і дві крайні 1, а також сошку 2, маятниковий важіль 4 з кронштейном 10 на лонжероні 11 і поворотні важелі 9 поворотних кулаків 7 і 21. Середня тяга цілісна, має по кінцях кульові шарніри для з'єднання з маятниковим важелем і рульовою сошкою. Кожна бічна тяга складається з двох наконечників з різьбою, сполучених між собою регулювальною муфтою 5. Муфти зафіксовані на тязі за допомогою стяжних хомутів 20. Обертанням муфти 5 змінюють довжину бічної тяги при регулюванні сходження передніх коліс. Наконечники крайньої тяги за допомогою шарнірів з'єднані до важелів 9 поворотних кулаків, до маятникового важеля 4 і рульовій сошці 2.

Кронштейн 10 (див схему рульового управління автомобіля ВА3-2106) маятникового важеля прикріплений двома болтами до правого лонжерона кузова навпроти картера рульового механізму.

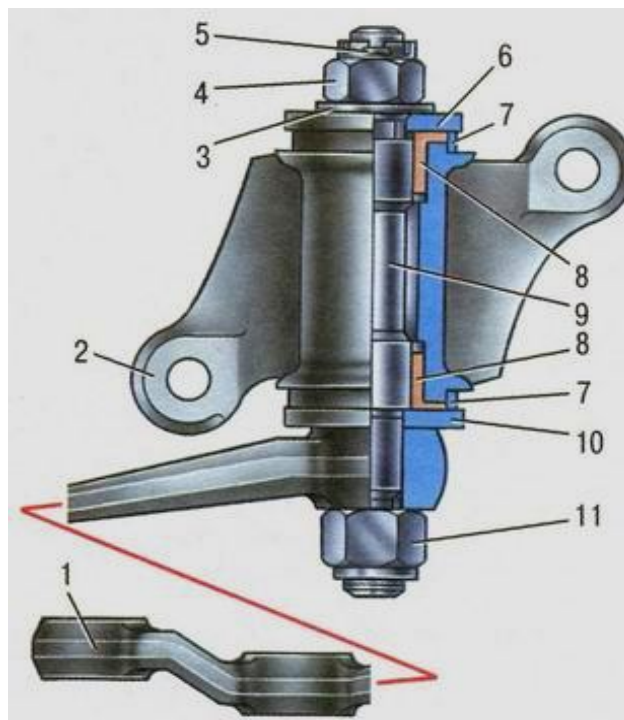
Рисунок 3.21 – Схема кронштейна маятникового важеля ВАЗ-2106:
 1 – маятниковий важіль; 2 – корпус кронштейна; 3 – шайба; 4 – регулювальна
 гайка; 5 – шплінт; 6 – верхня шайба; 7 – ущільнювач; 8 – втулка; 9 – вісь важеля;
 10 – нижня шайба; 11 – гайка, яка самоконтриться. В кронштейні 2 встановлено
 дві пластмасові втулки 8, в яких обертається вісь 9. Торцеве ущільнення втулок
 забезпечується ущільнювачами 7 і шайбами 6 і 10

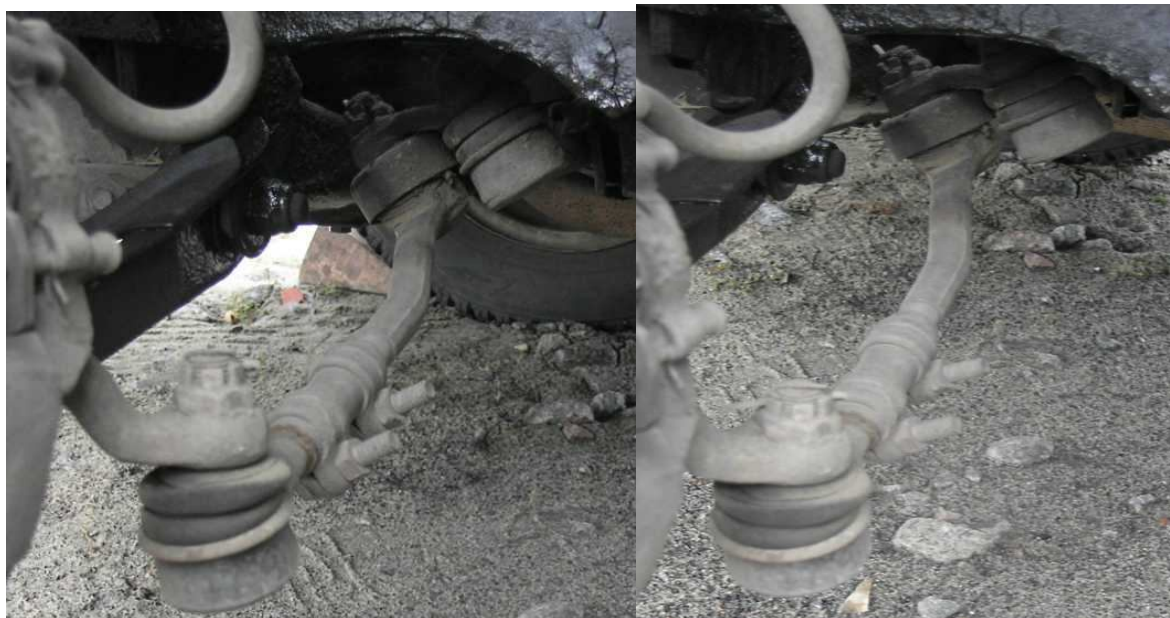
Усі пальці кульових шарнірів мають захисні чохли і надійно сполучені прорізними гайками, які у свою чергу так само зашплінтовані належним чином (див. з'єднання кінцівки крайньої тяги з важелем кулака лівим та бічної тяги з маятниковим важелем, відповідно):

Рисунок 3.22 – Вузловий та детальний види дійсного стану кульового шарніру (із захисним чохлом), який надійно сполучений прорізною гайкою шляхом шплінтування належним чином

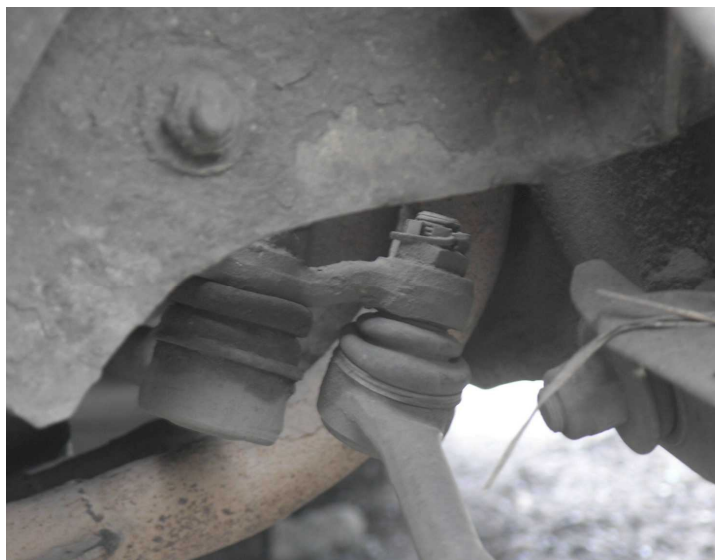
Рисунок 3.23 – Вузловий вид дійсного стану кульового шарніру (із захисним чохлом), який надійно сполучений прорізною гайкою шляхом шплінтування належним чином

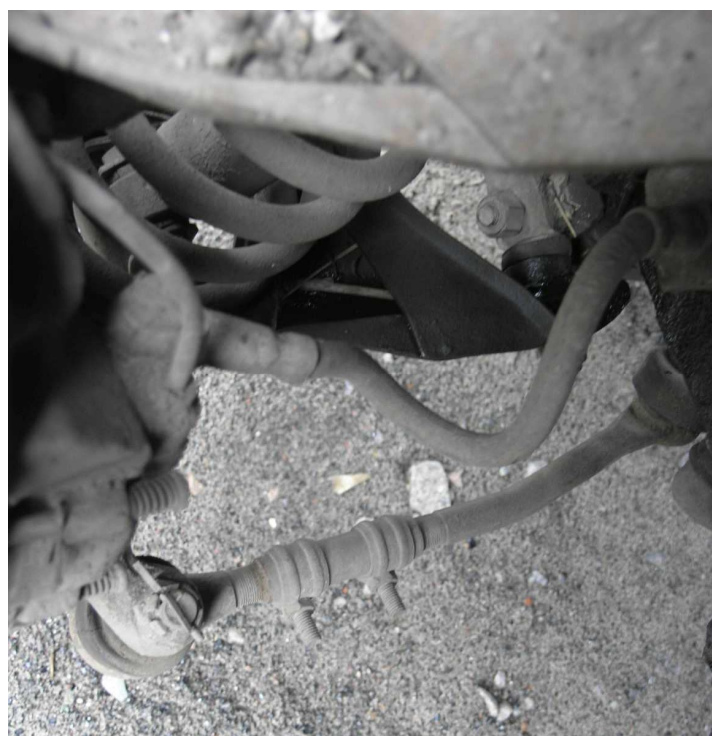
Бічні тяги надійно сполучені між собою стяжними хомутами регулювальних муфт, затягнуті чотирма болтами (через пружинні шайби) з гайками (як приклад дивись надійне з'єднання лівої бічної тяги стяжним хомутом регулювальної муфти):

Рисунок 3.24 – Детальний вид надійного з'єднання лівої бічної тяги стяжним хомутом регулювальної муфти

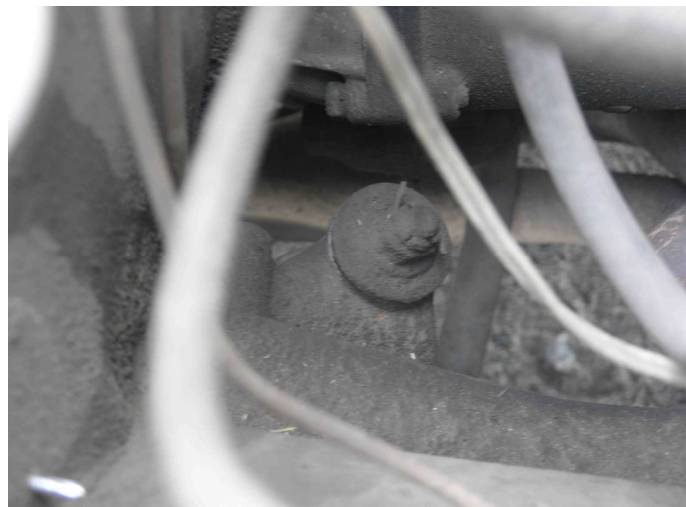
Маятниковий важіль надійно закріплений гайкою, що самоконтрящейся, на осі маятникового важеля (як приклад дивись надійну фіксацію верхньої частини вісі маятника):

Рисунок 3.25 – Вузловий вид зверху належної фіксації в верхній частині вісі маятника

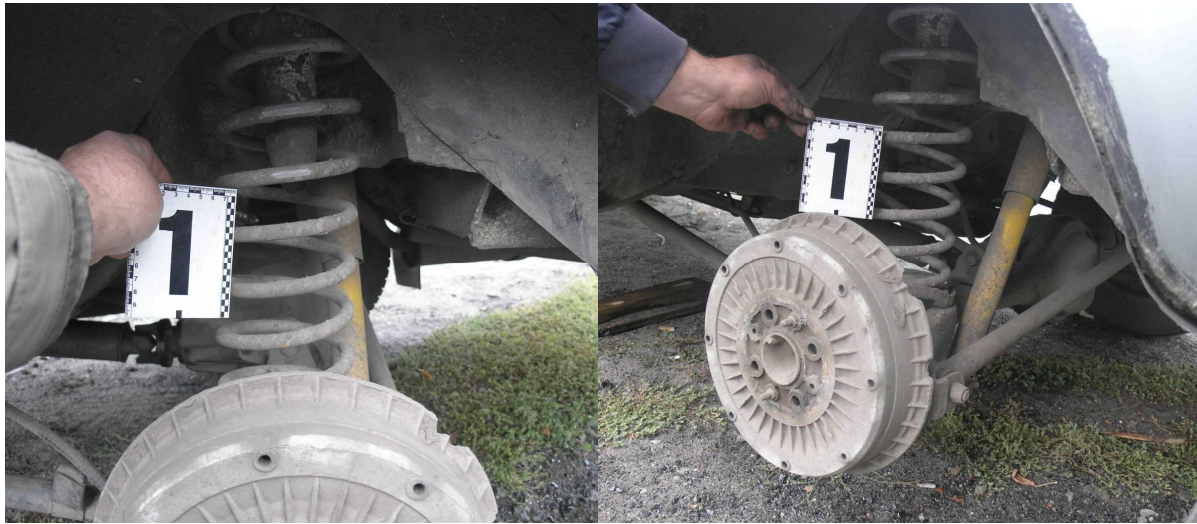
Рисунок 3.26 – Вид збоку та ззаду належного стану пружини та амортизатору задньої підвіски лівого колеса

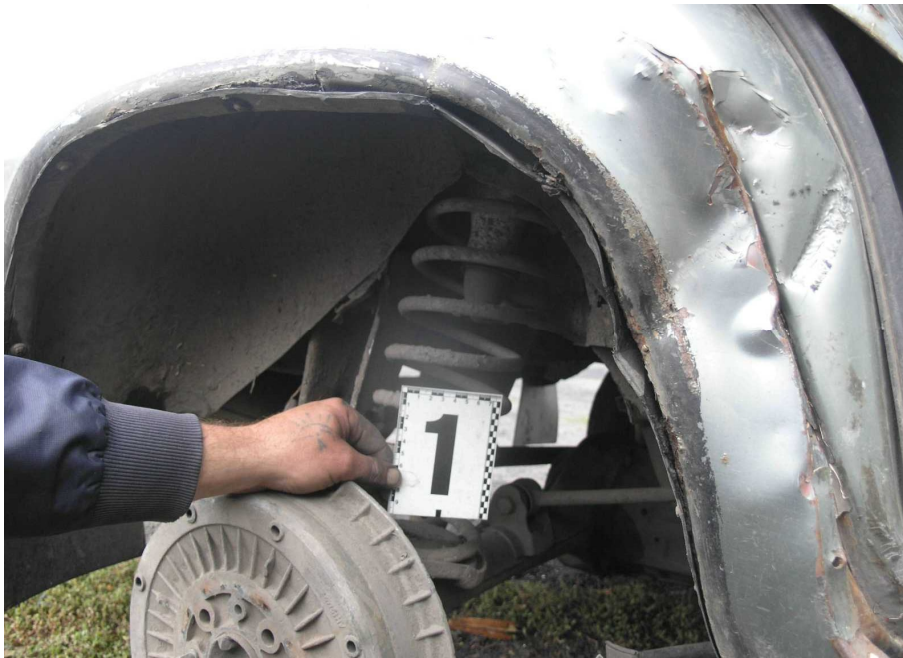
Рисунок 3.27 – Вид збоку-спереду належного стану пружини задньої підвіски правого колеса

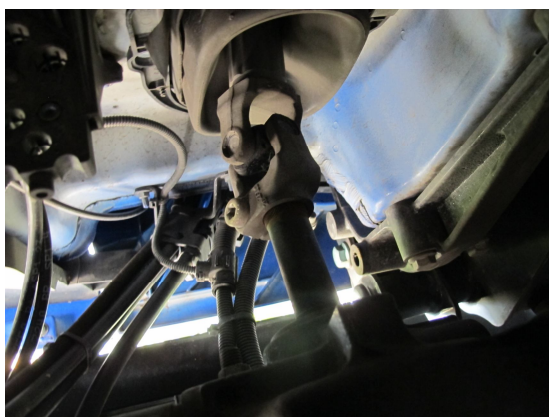
Рисунок 4.5 – Детальний вид рульового валу автомобіля MAN TGM

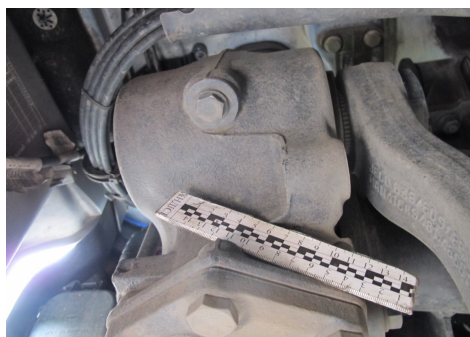
Рисунок 4.6 – Детальний вид картеру рульового механізму автомобіля MAN TGM та кріплення сошки до нього

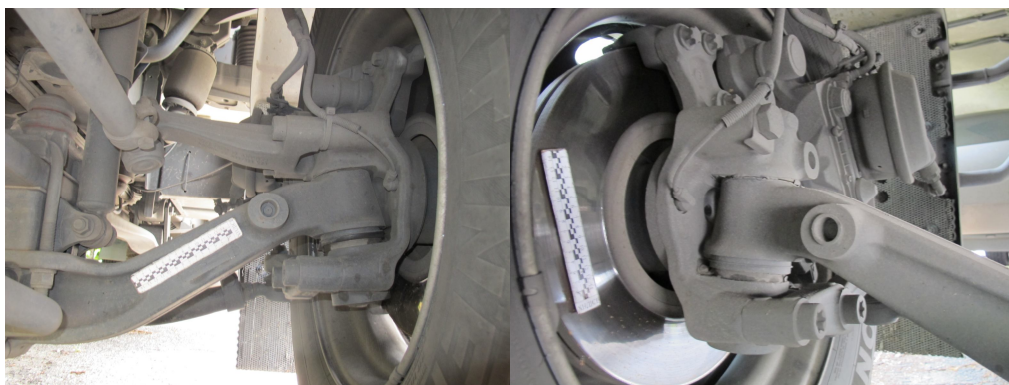
Рисунок 4.7 – Вузловий вид лівого та правого поворотного кулака автомобіля MAN TGM

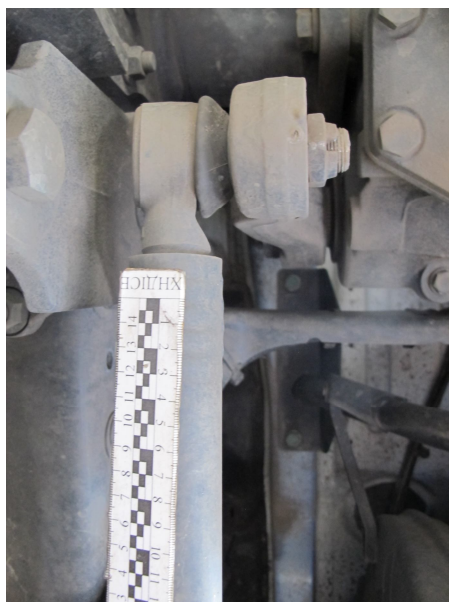
Рисунок 4.8 – Детальний вид кріплення повздовжньої рульової тяги до сошки рульового механізму автомобіля MAN TGM

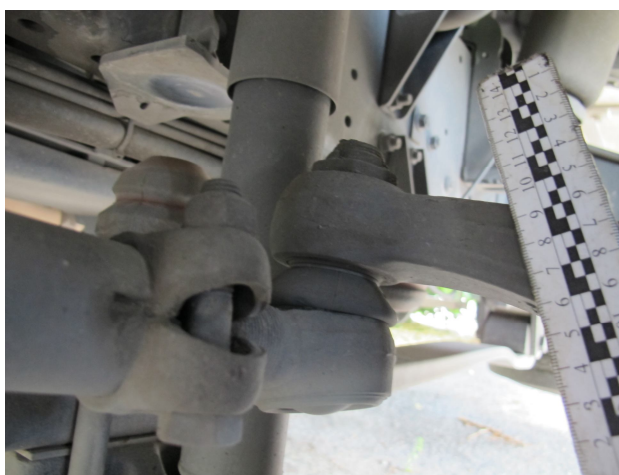
Рисунок 4.9 – Детальний вид кріплення повздовжньої рульової тяги до важеля лівого поворотного кулака автомобіля MAN TGM

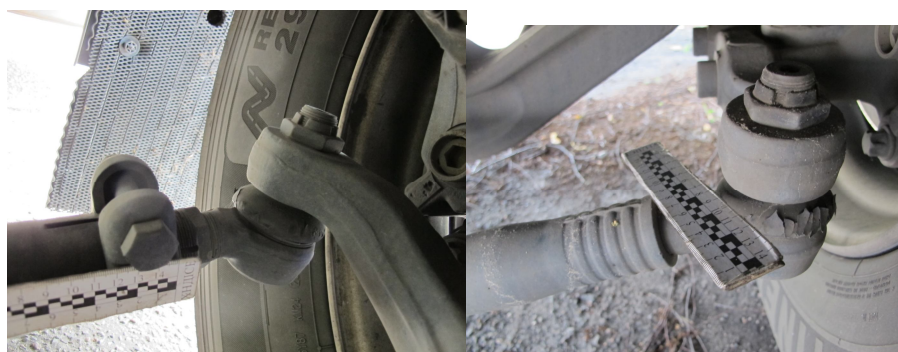
Рисунок 4.10 – Детальний вид кріплення поперечної рульової тяги до важеля лівого та правого поворотного кулака автомобіля MAN TGM

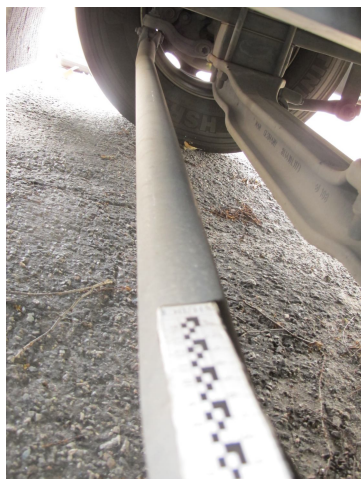
Рисунок 4.11 – Детальний вид поперечної рульової тяги автомобіля MAN TGM

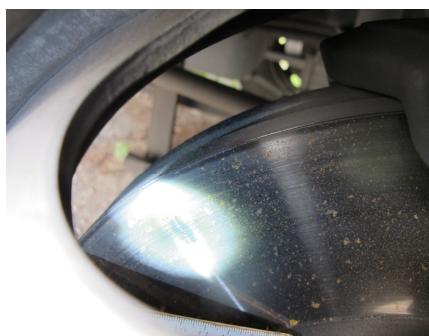
Рисунок 4.12 – Детальний вид поверхні гальмівного диску лівого переднього колеса

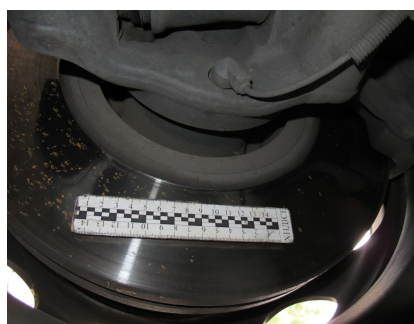
Рисунок 4.13 – Детальний вид поверхні гальмівного диску лівого переднього колеса

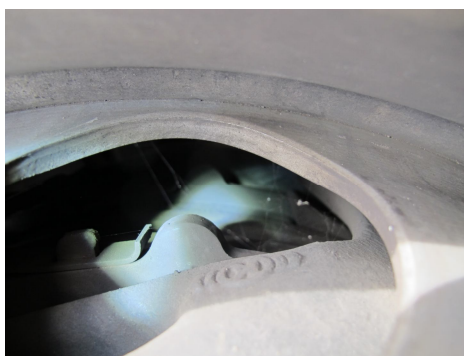
Рисунок 4.14 – Детальний вид гальмівних накладок супорту лівого переднього колеса автомобіля MAN TGM

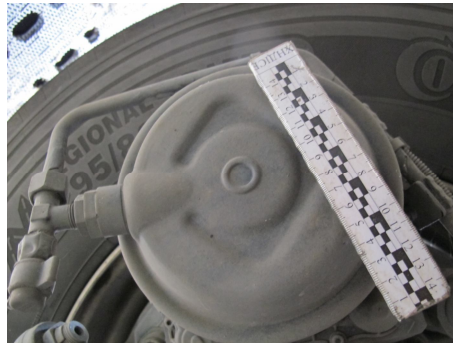
Рисунок 4.15 – Детальний вид гальмівної пневмокамери лівого переднього колеса автомобіля MAN TGM

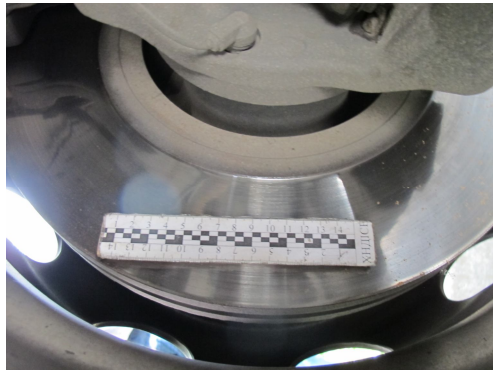
Рисунок 4.16 – Детальний вид поверхні гальмівного диска правого переднього колеса автомобіля MAN TGM

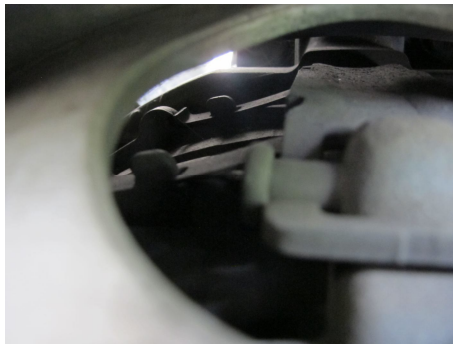
Рисунок 4.17 – Детальний вид гальмівних накладок супорту правого переднього колеса автомобіля MAN TGM

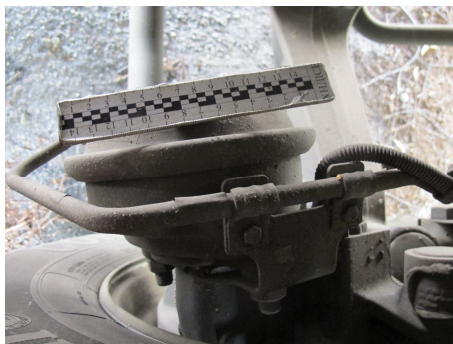
Рисунок 4.17 – Детальний вид гальмівної пневмокамери правого переднього колеса автомобіля MAN TGM

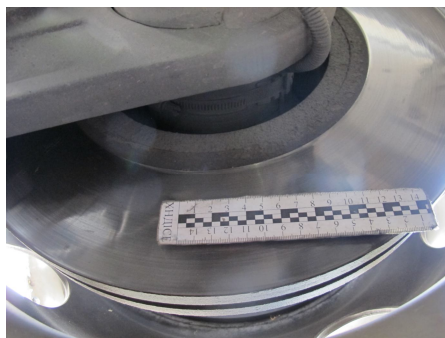
Рисунок 4.18 – Детальний вид поверхні гальмівного диску лівого заднього колеса автомобіля MAN TGM

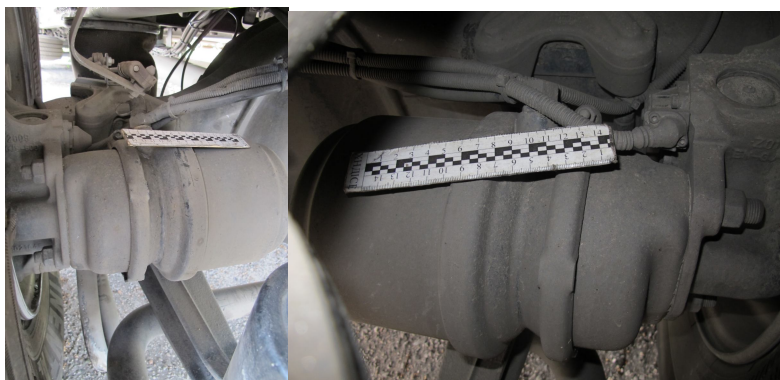
Рисунок 4.19 – Детальний вид гальмівної пневмокамери з пружинним енергоаккумулятором лівого та правого заднього колеса автомобіля MAN TGM

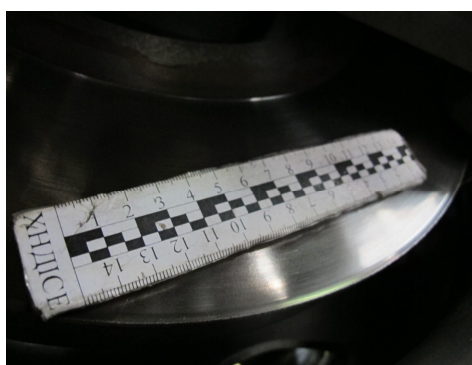
Рисунок 4.20 – Детальний вид поверхні гальмівного диску правого заднього колеса автомобіля MAN TGM

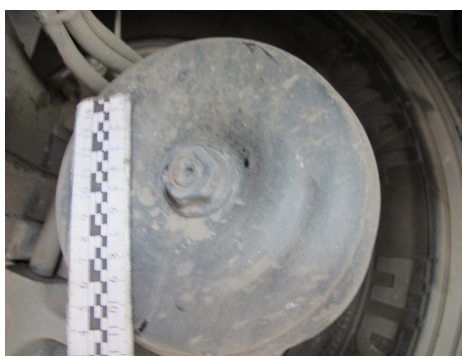
Рисунок 4.21 – Детальний вид енергоаккумулятора гальмівної пневмокамери правого заднього колеса автомобіля MAN TGM з вкрученим вінтом механізму аварійного розгальмування

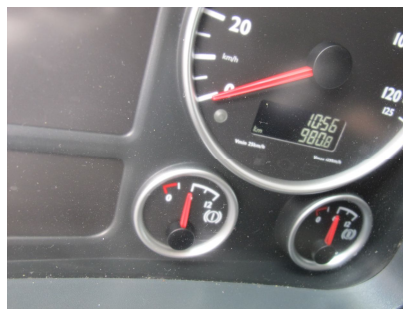
Рисунок 4.22 – Детальний вид приладів вимірювання тиску повітря на панелі приладів автомобіля MAN TGM

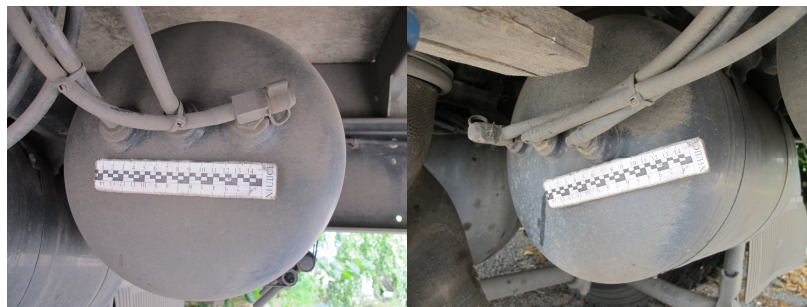
Рисунок 4.23 – Детальний вид ресиверів автомобіля MAN TGM

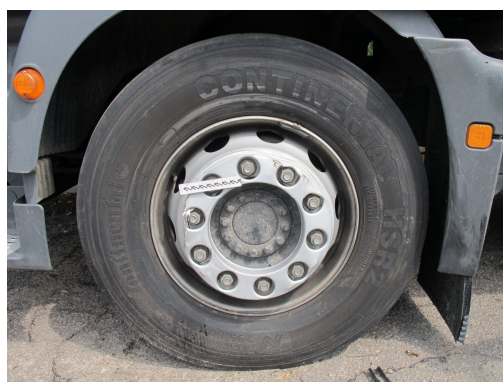
Рисунок 4.24 – Вузловий вид лівого переднього колеса автомобіля

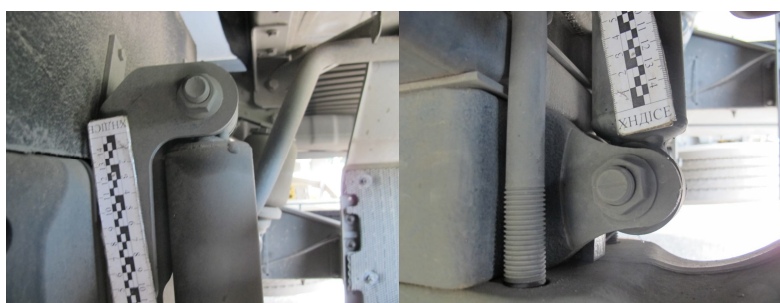
Рисунок 4.25 – Детальний вид верхнього та нижнього кріплення амортизатора лівого переднього колеса автомобіля MAN TGM

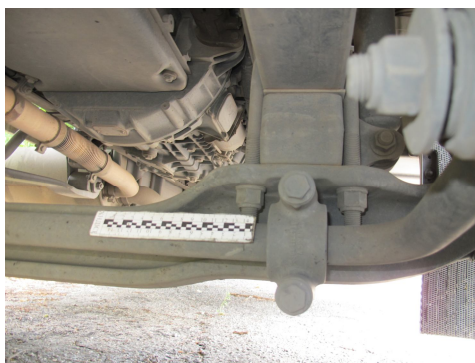
Рисунок 4.26 – Детальний вид лівої частини балки передньої підвіски автомобіля MAN TGM

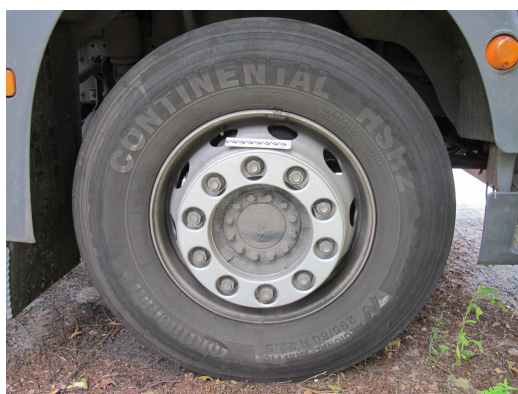
Рисунок 4.27 – Вузловий вид правого переднього колеса автомобіля

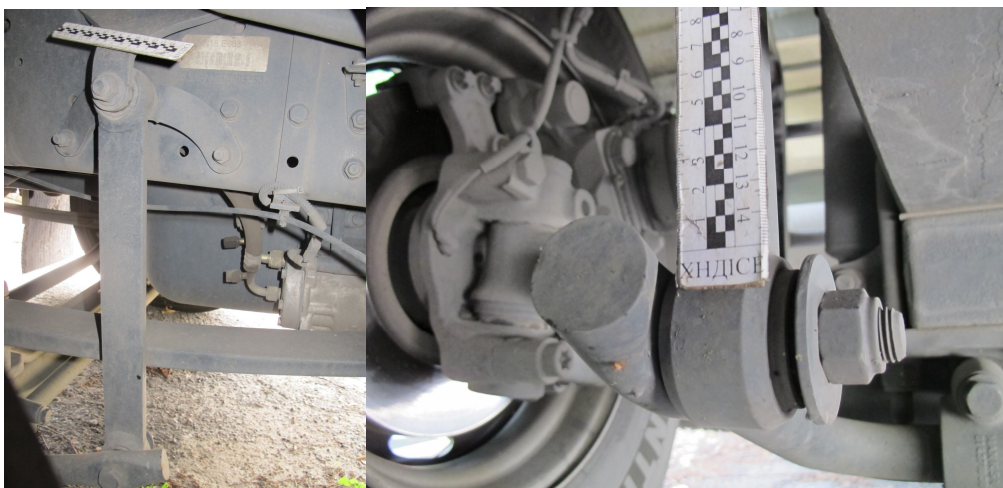
Рисунок 4.29 – Детальний вид кріплення передньої частини повздовжнього важеля підвіски правого переднього колеса автомобіля MAN TGM

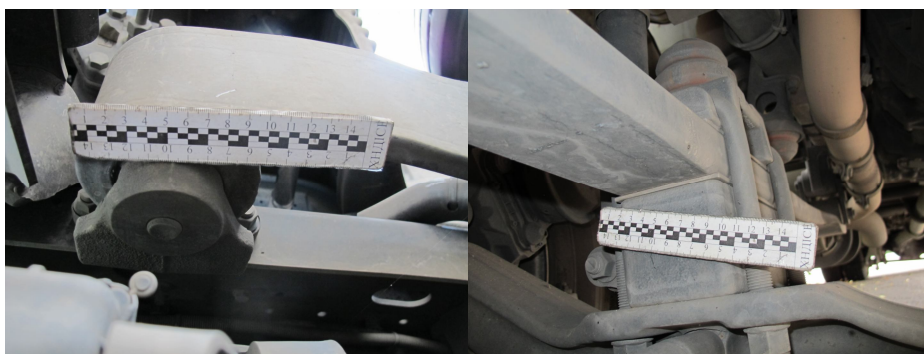
Рисунок 4.30 – Детальний вид кріплення ресори підвіски правого переднього колеса автомобіля MAN TGM до правої частини балки передньої підвіски

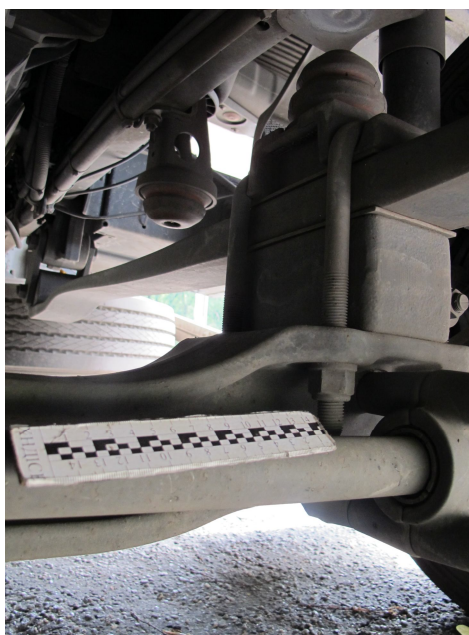
Рисунок 4.31 – Детальний вид кріплення ресори підвіски лівого переднього колеса автомобіля MAN TGM до лівої частини балки передньої підвіски

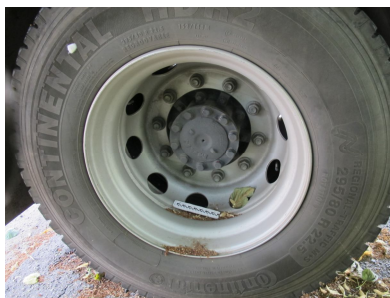
Рисунок 4.32 – Вузловий вид зовнішнього колеса правого заднього подвійного колеса автомобіля MAN TGM

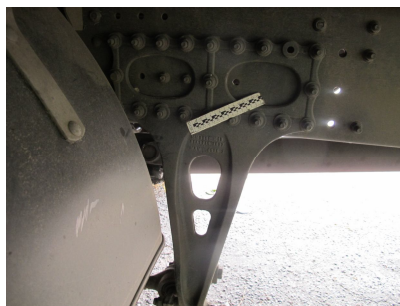
Рисунок 4.33 – Детальний вид кронштейну кріплення повздовжнього важеля підвіски правого заднього подвійного колеса автомобіля

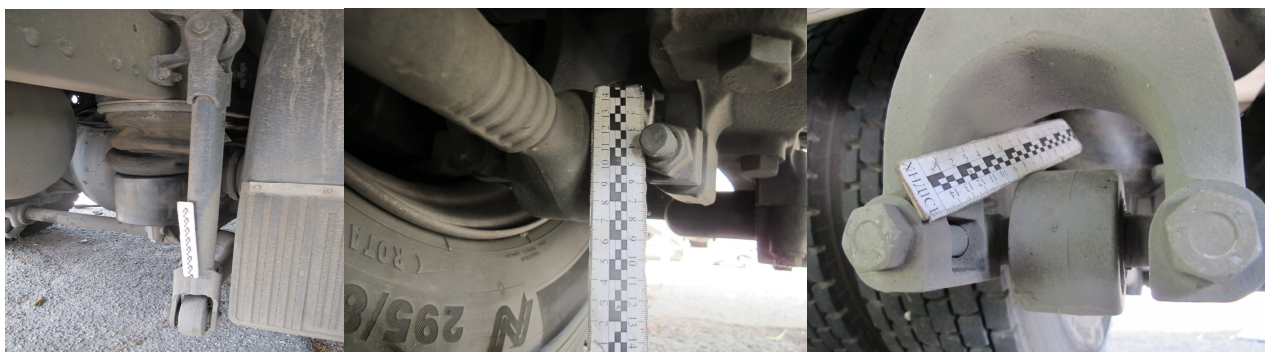
Рисунок 4.34 – Детальний вид кріплення повздовжнього важеля підвіски правого заднього подвійного колеса автомобіля MAN TGM

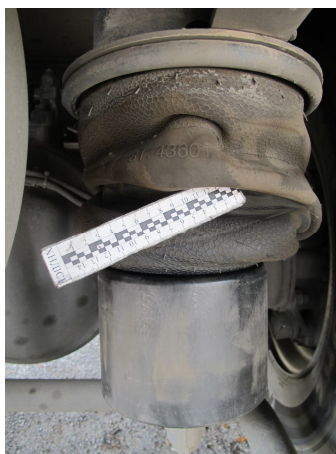
Рисунок 4.35 – Детальний вид пневмопружины підвіски правого заднього подвійного колеса автомобіля MAN TGM

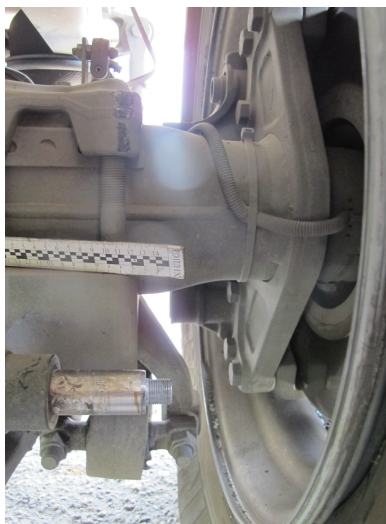
Рисунок 4.36 – Детальний вид нижнього вузла для кріплення амортизатору підвіски лівого заднього подвійного колеса автомобіля MAN TGM

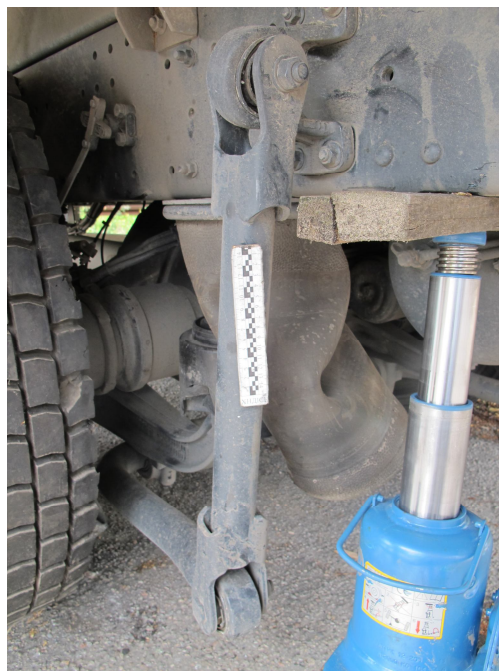
Рисунок 4.37 – Детальний вид кріплення повздовжнього важеля підвіски лівого заднього подвійного колеса автомобіля MAN TGM

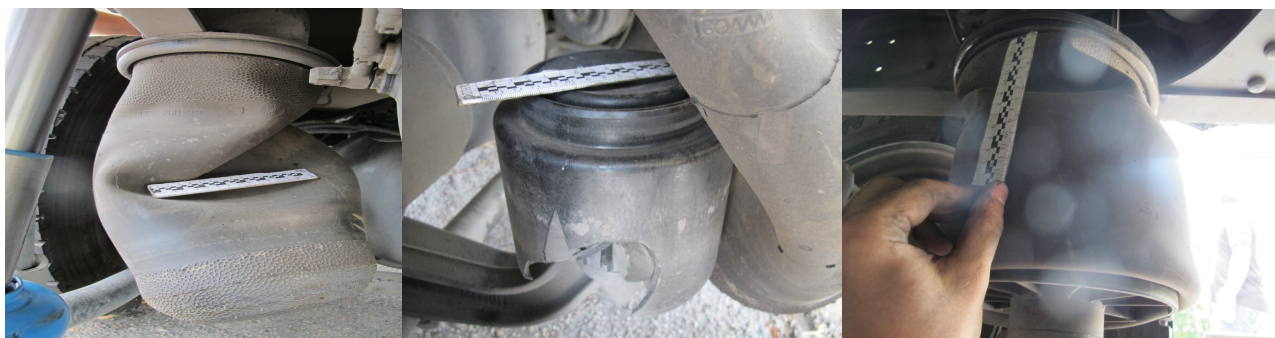
Рисунок 4.38 – Детальний вид пневмопружины підвіски лівого заднього подвійного колеса автомобіля MAN TGM

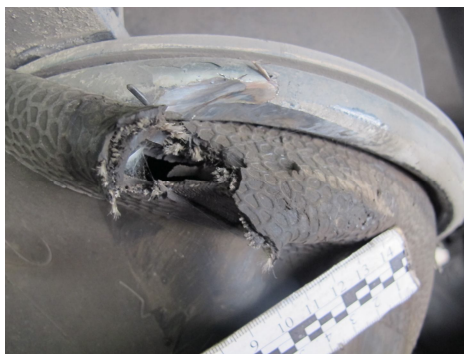
Рисунок 4.39 – Детальний вид наскрізного пошкодження на пневмопружині підвіски лівого заднього подвійного колеса автомобіля MAN TGM

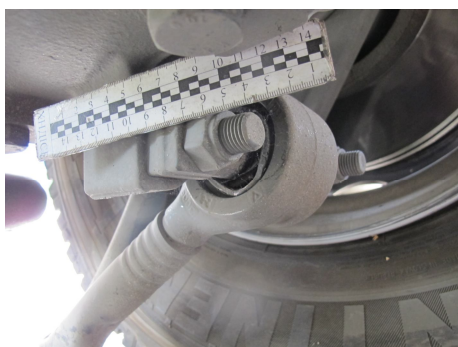
Рисунок 4.40 – Детальний вид кріплення зруйнованого повздовжнього важеля підвіски лівого заднього подвійного колеса автомобіля MAN TGM

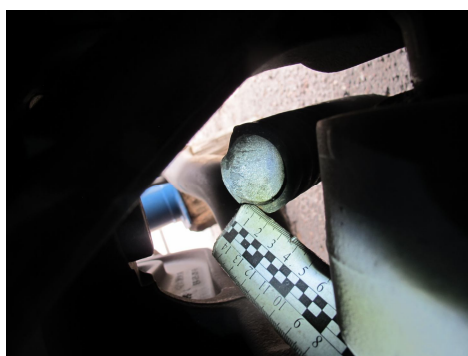
Рисунок 4.41 – Детальний вид поверхні зламу зруйнованого повздовжнього важеля підвіски лівого заднього подвійного колеса автомобіля MAN TGM

В результаті огляду повздожнього важеля підвіски лівого заднього подвійного колеса автомобіля MAN TGM та частини кронштейну його кріплення було встановлено, що поверхні їх зламу не мають пластичних деформацій. Дефекти металургійного характеру (раковини, пори, неметалічні включення), а також ознаки втомного руйнування (очаг руйнування, зони поступового та прискореного розвитку тріщин, втомні лінії) в будові зламу вказаних деталей відсутні (див. фото 54, 55 фототаблиці № 2, яка додається до даного висновку).

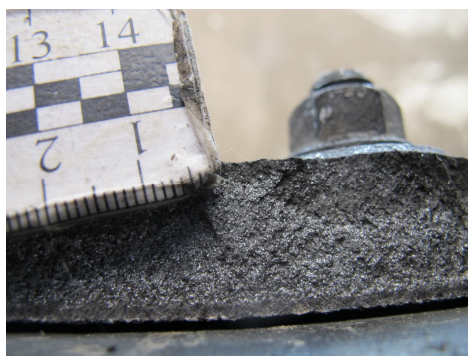
Рисунок 4.42 – Детальний вид поверхні зламу зруйнованого кронштейну кріплення повздовжнього важеля підвіски лівого заднього подвійного колеса автомобіля MAN TGM

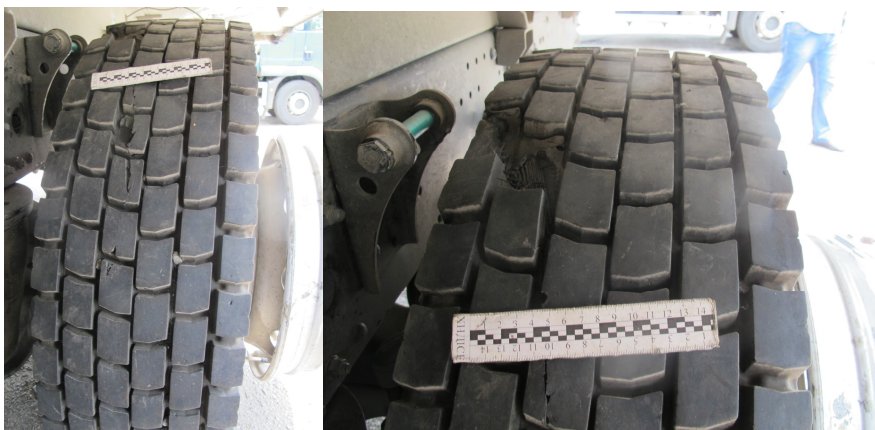
Рисунок 4.43 – Детальний вид пошкодження протекторної частини внутрішнього колеса лівого заднього подвійного колеса автомобіля MAN TGM у вигляді виривання гуми

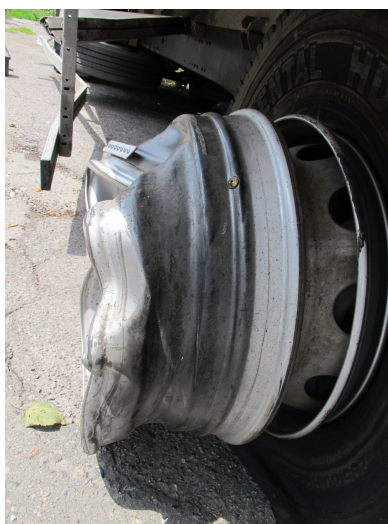
Рисунок 4.44 – Детальний вид лівого заднього подвійного колеса автомобіля MAN TGM

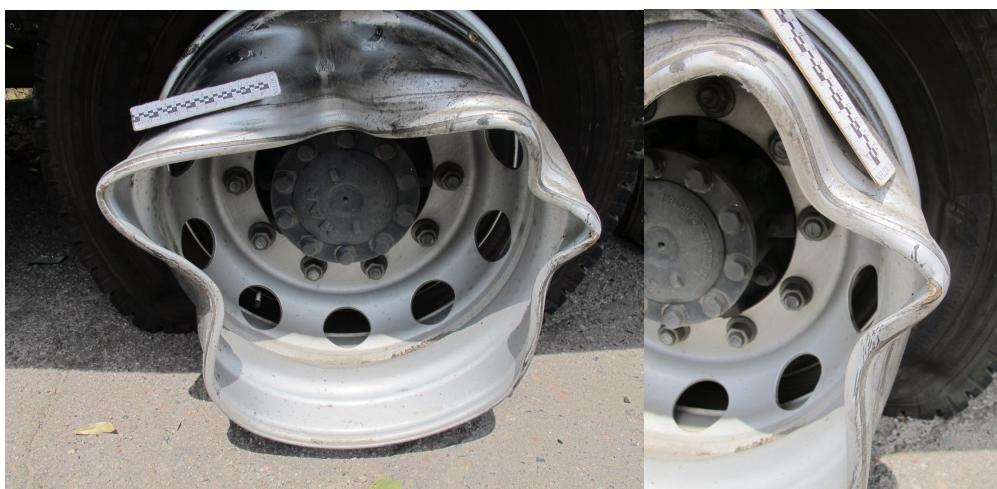
Рисунок 4.45 – Детальний вид деформацій зовнішньої закраїни ободу зовнішнього колеса лівого заднього подвійного колеса автомобіля MAN TGM у вигляді загину металу в радіальному напрямку до центру колеса

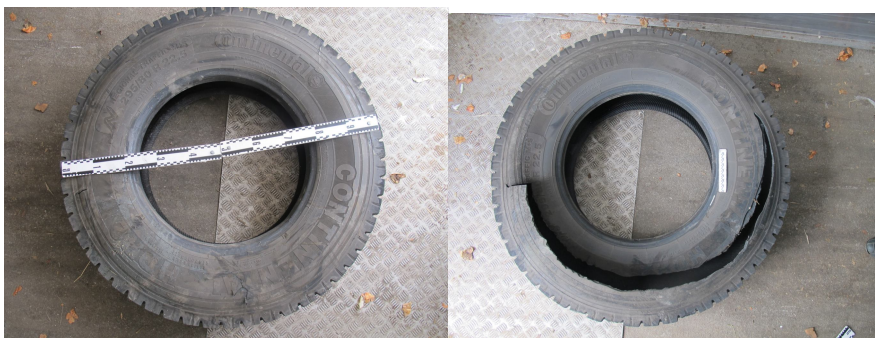
Рисунок 4.46 – Загальний вид зовнішньої та внутрішньої сторони шини зовнішнього колеса лівого заднього подвійного колеса автомобіля MAN TGM

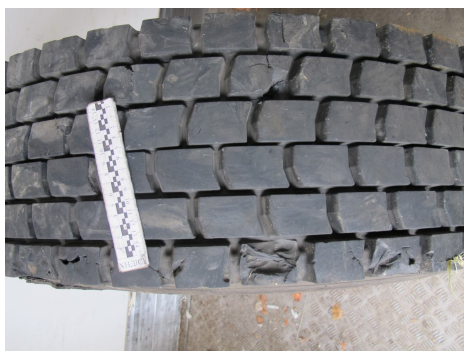
Рисунок 4.47 – Загальний вид протекторної частини шини зовнішнього колеса лівого заднього подвійного колеса автомобіля MAN TGM

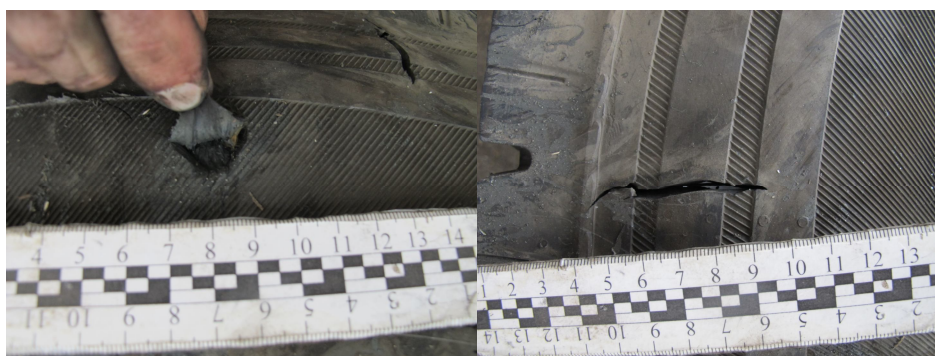
Рисунок 4.48 – Детальний вид не наскрізного пошкодження «А» та «Б» на зовнішній стороні шини зовнішнього колеса лівого заднього подвійного колеса автомобіля MAN TGM

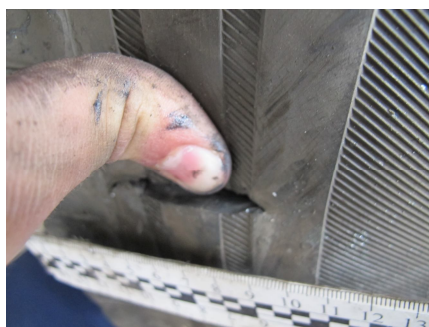
Рисунок 4.49 – Детальний вид стінок наскрізного пошкодження «Б» на зовнішній стороні шини зовнішнього колеса лівого заднього подвійного колеса автомобіля

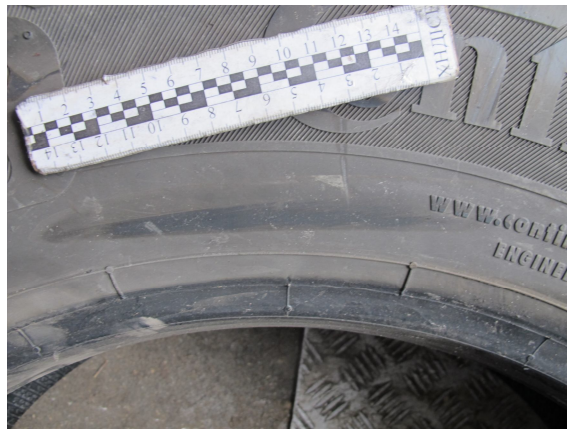
Рисунок 4.50 – Детальний вид пошкоджень у вигляді потертостей поверхневого герметизуючого шару гуми на зовнішній стороні шини зовнішнього колеса лівого заднього подвійного колеса автомобіля MAN TGM

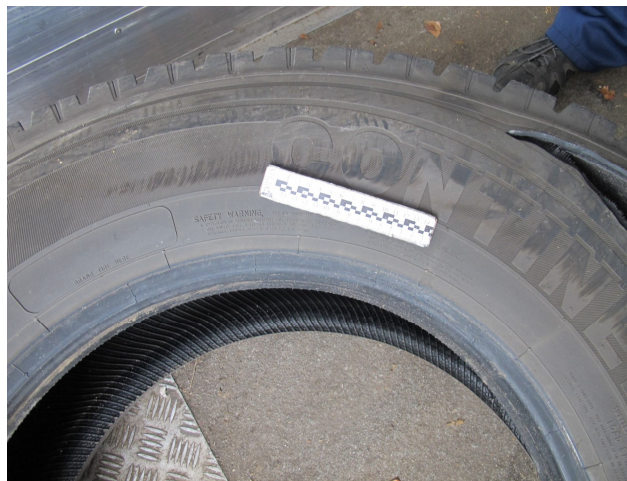
Рисунок 4.51 – Детальний вид пошкоджень у вигляді потертостей поверхневого герметизуючого шару гуми на внутрішній стороні шини зовнішнього колеса лівого заднього подвійного колеса автомобіля

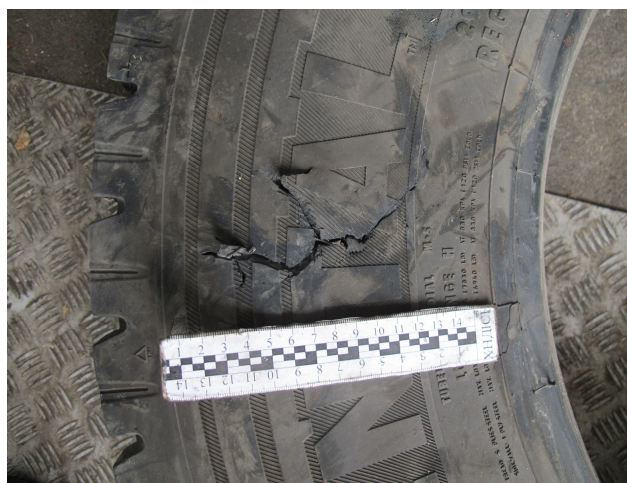
Рисунок 4.52 – Детальний вид наскрізного пошкодження «В» на зовнішній стороні шини зовнішнього колеса лівого заднього подвійного колеса автомобіля MAN TGM

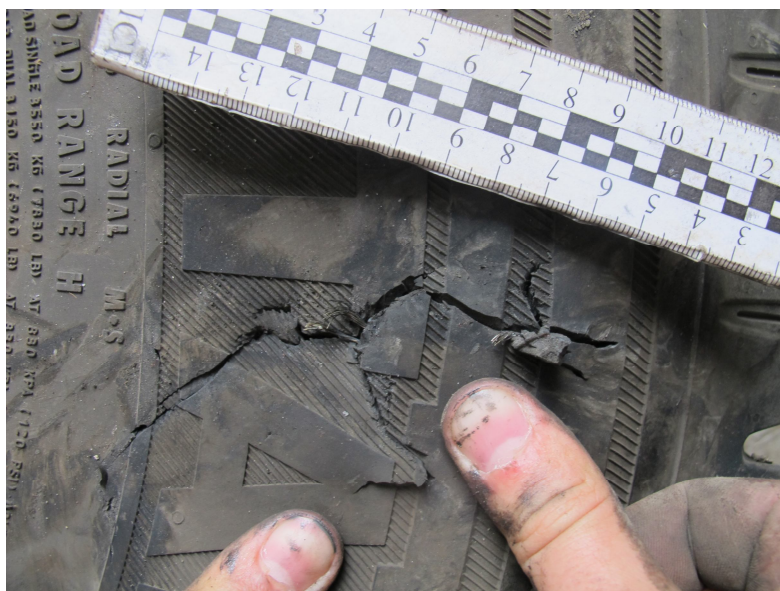
Рисунок 4.53 – Детальний вид суміщення країв наскрізного пошкодження «В» на зовнішній стороні шини зовнішнього колеса лівого заднього подвійного колеса автомобіля MAN TGM

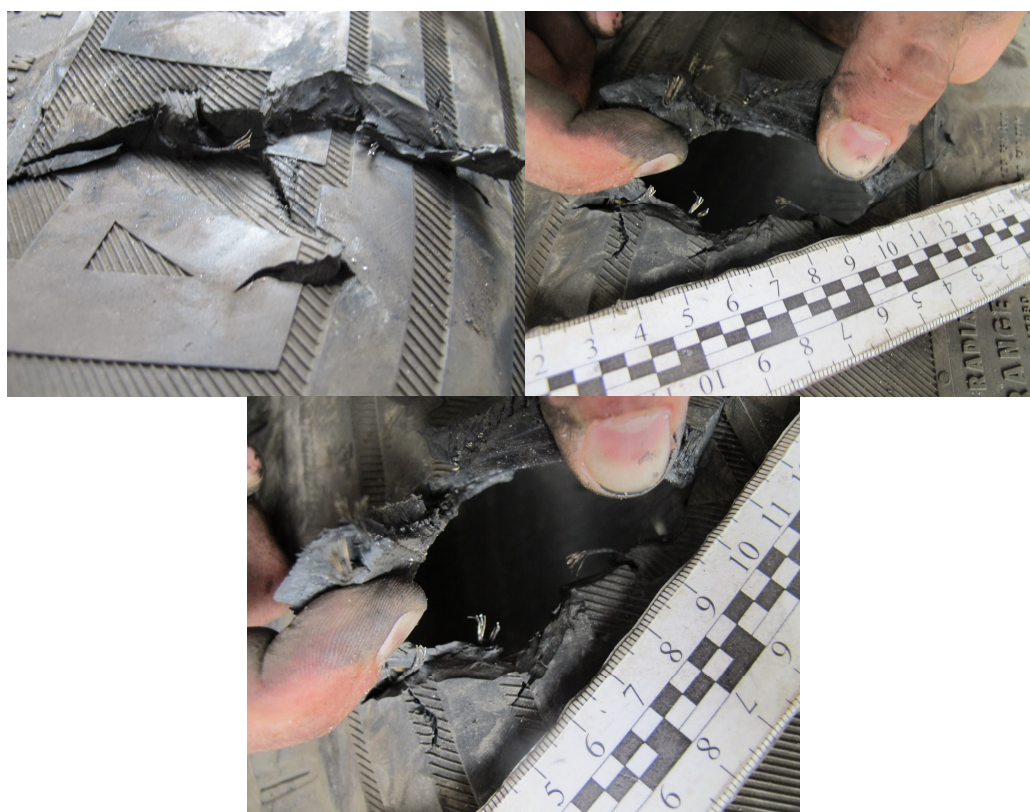
Рисунок 4.54 – Детальний вид торців наскрізного пошкодження «В» на зовнішній стороні шини зовнішнього колеса лівого заднього подвійного колеса автомобіля MAN TGM

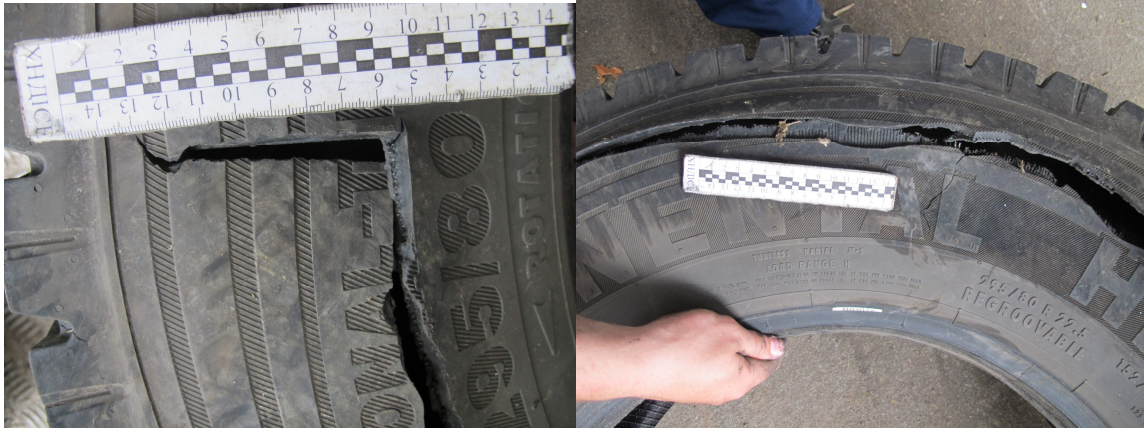
Рисунок 4.55 – Детальний вид наскрізного пошкодження «Г» на внутрішній стороні шини зовнішнього колеса лівого заднього подвійного колеса автомобіля MAN TGM

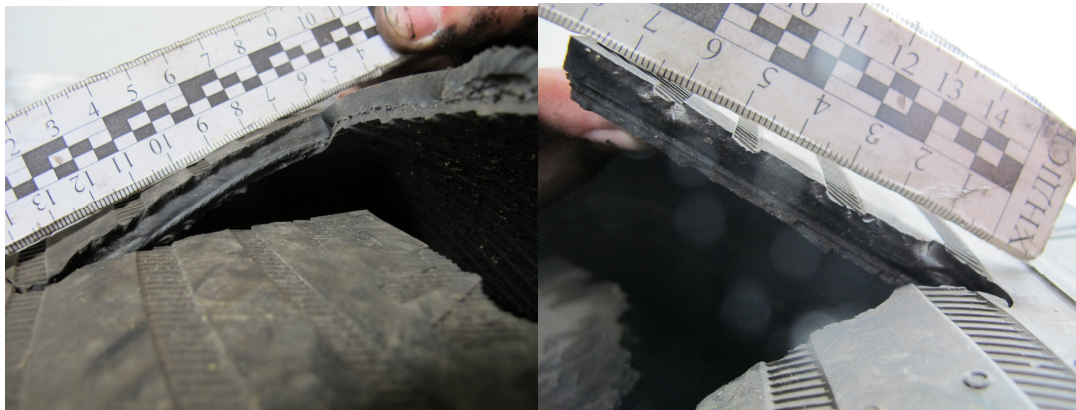
Рисунок 4.56 – Детальний вид торців наскрізного пошкодження «Г» на внутрішній стороні шини зовнішнього колеса лівого заднього подвійного колеса автомобіля MAN TGM

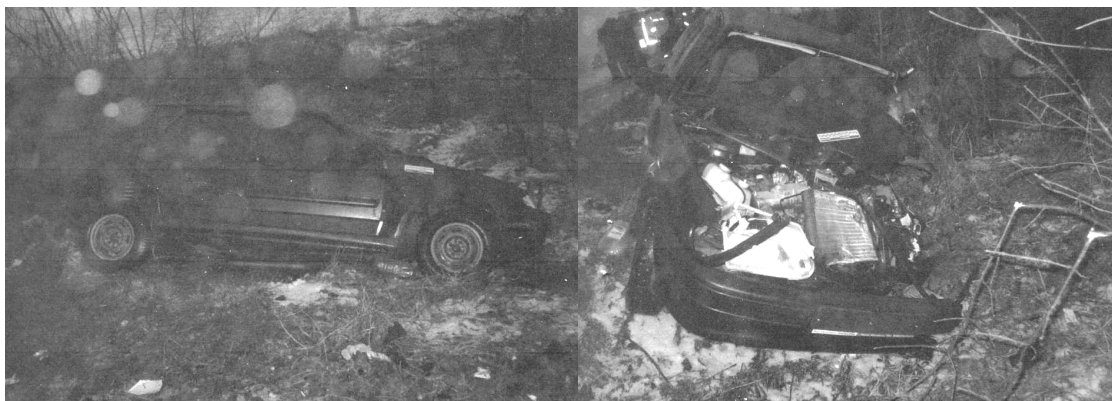
Рисунок 5.1 – Загальні види справа та спереду автомобіля ВАЗ-211540 після ДТП

Згідно матеріалів справи у даному випадку мало місце зіткнення автомобіля ВАЗ-211540 з автопотягом у складі автомобіля-тягача DAF TE95XF та напівпричепа Trailor S383EL. Під час зіткнення автомобіль ВАЗ-211540 своєю лівою передньою частиною контактував з лівою частиною напівпричепа напівпричепа Trailor S383EL.
